Keskaegne *Tartu Riia-eeslinn* ehitusjäänuste põhjal

Eero Heinloo

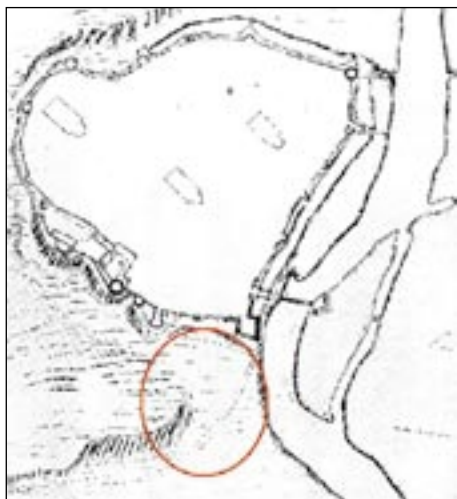
Joonis 1. Tartu linnaplaan 17. sajandi I poolest (punase ringiga märgitud *Tartu Riia-eeslinna* paiknemine).

Tartu Riia-eeslinnana mõistetakse territooriumi (joonis 1), mis paiknes keskaegse Tartu⁵ müüriga piiratud alast vahetult kagu pool ning kuhu linnavärvatest avanesid otse kaks – Andrese ehk Riia värav ja Küüni värav. Piirkonnaga on otseselt seotud ka Karja ehk Saksa värav, mille eest lähtusid hiljemalt 17. sajandi II veerandist (peale Andrese värava sulgemist) olulisimad eeslinna arengut mõjutanud liiklemisteed. Riia-eeslinna ennast on terminina mainitud esmakordselt 16. sajandi lõpust ja 17. sajandist pärinevas Wybersi revisjoni-raamatus „*Revisionsbuch alles Gründe und Plätze 1582–1658*“⁶, kuid eeldada

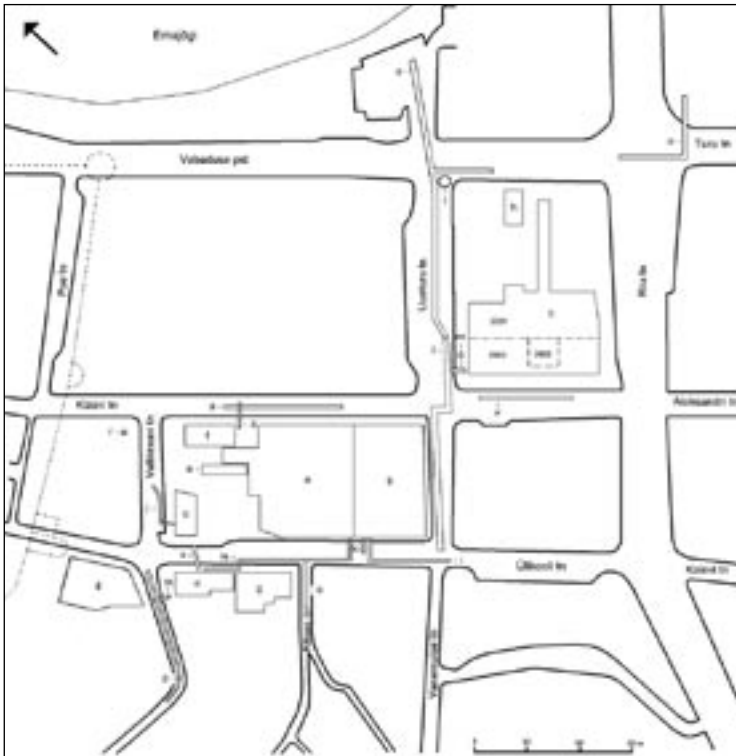
Joonis 2. Tartu Riia-eeslinna alal asetleidnud arheoloogilised kaevamised ja järelevalved.

Arheoloogilised kaevamised:

- a – Kaubahall (1986–1988)
- b – Postimaja (1990–1994)
- c – Vallikraavi tn 2 (1994)
- d – Ülikooli tn 8 (1994)
- e – Ülikooli tn 6a (1996)
- f – Küüni tn 5b (1997)
- g – Kitsas tn 1 (1998)
- h – Hansakvartal (2001–2003)

Arheoloogilised järelevalved:

- i – Ülikooli tn veetrass (1993)
- j – Vallikraavi tn 2 kanalisatsioonitrass (1994)
- k – Ülikooli tn kanalisatsioonitrass (1994)
- l – Vanemuse tn kanalisatsioonitrass (1994)
- m – Ülikooli tn trassid (1996)
- n – Ülikooli tn veetrass (1997)

- o – Riia–Turu tn ristmiku sadevetetrass (1997)
- p – Vallikraavi tn trassid (1999)
- r – Barclay plats (1999)
- s – Kitsas tn trass (2000)
- t – Tunnelkollektori trass (2003)
- u – Vabaduse pst ja Uueturu tn parkla sadevetetrass (2004)
- v – Hansakvartali sadevetetrass (2004)
- õ – Hansakvartali kanalisatsiooni- ja soojatrass (2005)
- ä – Küüni tn 5b järelevalve (2005)

- kaevandite piirjooned
- - - krundi siseste eriaegsete kaevandite piirjooned
- - - - - keskajegse linnamüüri joon

Ajavahemikus 1986–2006 on käsitletaval territooriumil teostatud kokku 8 mahukat arheoloogilist päästekaavamist ning 17 väiksemat arheoloogilist järelevalvet või päästekaavamist kommunikatsioonitrassidel (joonis 2). Kokku on päästekaavamisi viidud läbi ca 12 000 m² ning teostatud järelevalvet u 1000 trassimeetrit. Kaevamistelt kogutud informatsiooni mitmekesisuse poolest võiks eraldi välja tuua viit uuringut – Kaubahalli

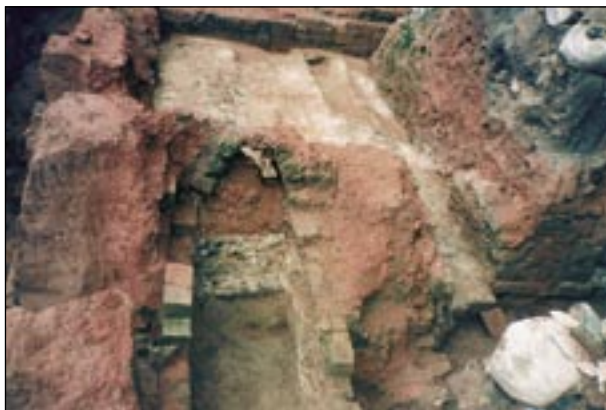
Joonis 3. Savipõletusahju säilmed Kitsas tn 1 krundil (vaade kirde poolt). Foto R. Vissak.

Tartu Riia-eeslinna territooriumilt on 2006. aasta seisuga avastatud kaks tellisepõletusahju jäänust – üks 1990. aastate alguses Postimaja krundi aluselt platsilt ning teine 1998. aastal Kitsas tn 1 krundil (joonised 3 ja 4). Tellistest valmistatud ahjudele on iseloomulik mahuka (ca 6 × 5 m) tellisepõletusruumi ning mitmete eesosas paiknevate põletuskambrite (ca 2,5 × 1 m) olemasolu, lisaks on arheoloog Rünno Vissak oletanud, et konstruktsioonidel oli tellisepõletusruumi täitmiseks ning tühjendamiseks mõeldud avaus. Mõlemal kirdeedela sihiliselt orienteeritud ahjul olid põletuskambrite kütteavad avanemas jõe poole, sealjuures oli Kitsas tn 1 krundil avastatud ahi süvendatud omaegsesse maapinda, tellistest laotud põhi asetseb tasandatud loodusliku savikihi peal.⁹

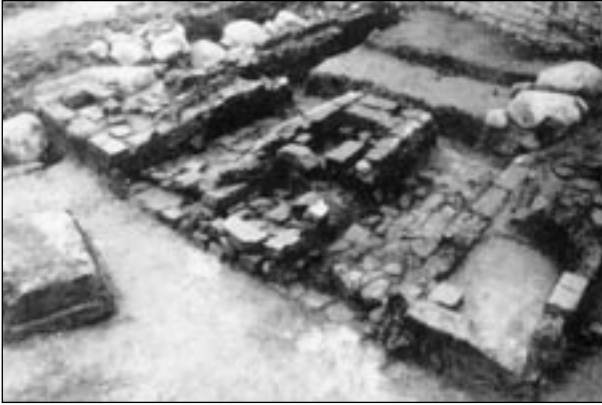
Joonis 4. Savipõletusahju säilmed Postimaja alusel ehitusplatsil (vaade põhja poolt). (Аун 1994, таблица XXXIV).

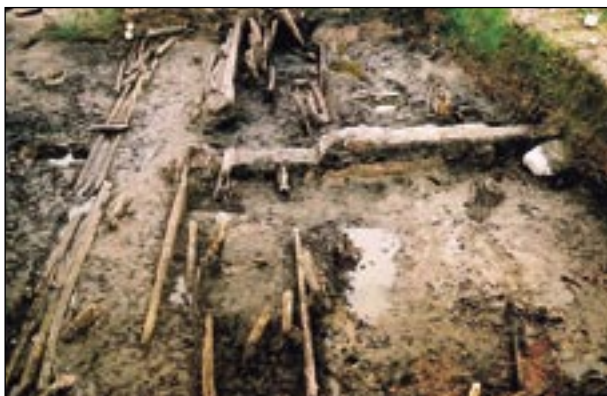
Joonis 5. Hansakvartali krundil avastatud magistraalkraavi II ja III ehitusjärg (vaade loode poolt).
Foto P. Piirits.

horisontaalpalke ning neid kahelt küljelt toetavaid püstvaui. Antud konstruktsioon on ehitatud nt Hansakvartali krundilt avastatud massiivne magistraalkraav (joonis 5). Magistraalkraavi puhul on oletatud vajadust koguda kokku kraavist edelapoolse jäävatelt aladelt tekkiv liig- ja sadevesi, ning suunata see loode sihis linnamüüri juures paiknevasse veskitiiki, mida on kujutatud nii varauusaegsetel linnaplaanidel kui mainitud kirjalikes allikais.¹⁶ Oletusel puudub senini tõestus, kuna 2004. aastal Uueturu tänava parkla alal¹⁷ kirde-edela sihilisel veetrassil asetleidnud arheoloogilised uuringud¹⁸ ei tuvastanud trassiga ristuvaid massiivseid puitkonstruktsioone.¹⁹ Magistraalkraavi erinevad ehitusjärgud on dateeritud ajavahemikku 14.–17. sajand.²⁰

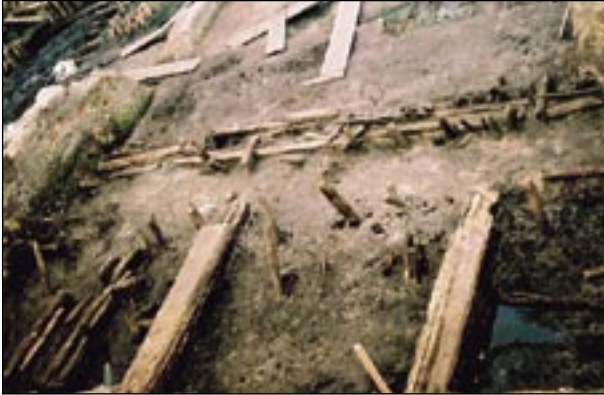
Joonis 6. Hansakvar-
tali magistraalkraavi III
ehitusjärgu säilmed ja
liituvad puitdrenaažid.
Foto P. Piirits.

Kirjeldataud veejuhtimiskraavide kõrval on alates 17. sajandist hakatud ulatuslikult kasutama puittorustikke ja settekaeve. Üksikuid dreanaažitorusid on siiski teada juba ka keskajast, nt on Hansakvartali kaevamistel avastatud kaks kirde-edela sihilist lihtsat puittoru, mis ühinevad magistraalkraavi III ehitusjärguga ning kuuluvad 15. sajandi II poolde või lõppu (joonis 6).²¹

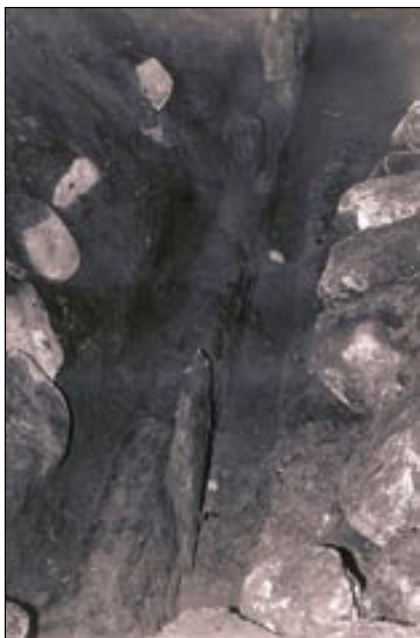
Joonis 7. Ülikooli tn 8 krundilt avastatud oletatav silla alustugi. Foto P. Piirits.

Põneva leiuna võib eraldi esile tõsta linnamüüri poolse vallikraavi põhjast (Ülikooli tn 8 krunt) avastatud jämedat horisontaalasendis ümarpalki, mille puhul on P. Piirits oletanud kunagise vallikraavist üle mineva silla alustuge (joonis 7). Konstruktsioon kujutas endast 7,3 m pikkust ja 35 cm diameetriga ümarpalki, mis oli asetatud kraavi, mille põhjas oli palki toetamas keskmise suurusega (Ø 20 cm) maakivid. Palgi ülemisel küljel esineb kolm, teineteisest 165 cm kaugusel asetsevat tapiauku, kusjuures kahe tapiaugu kohal olid osaliselt säilinud 2 püstist palgiotsa. Äärmisi püstposte hoidsid lisaks tappidele paigal diagonaalsed ümarpalgid, laiusega 16–18 cm ja paksusega 10 cm. Palki katva uhteliiva seest saadud keraamikaleidude ning stratigraafia põhjal on objekti dateeringuna oletatud 13. ja 14. sajandi vahetust.²⁸
